RETOUR D'EXPERIENCE

Les dangers, pour soi et les autres, de ne pas attacher la ceinture de sécurité dans un véhicule de transport en commun

**Présentation d'un accident d'autobus
Analyse des comportements des passagers
Analyse et enseignements**

Juin 2021

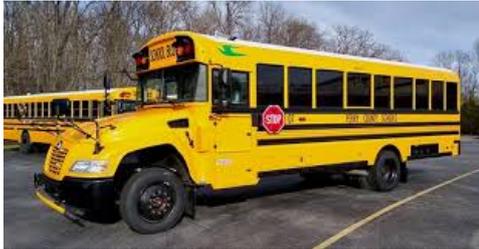
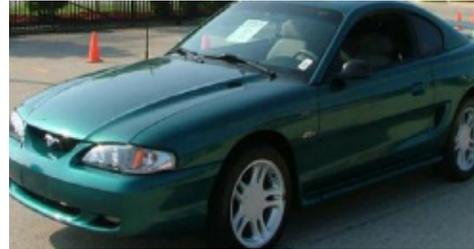
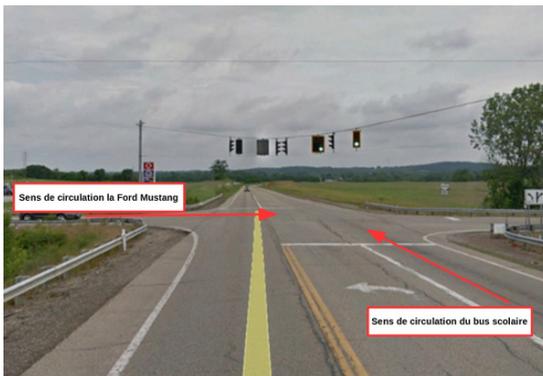
Cette collision s'est produite sur un carrefour à feux entre deux routes perpendiculaires dont les vitesses maximales autorisées sont de 115 km/h pour la route principale empruntée par l'autobus et de 90 km/h pour la route secondaire sur laquelle circulait la voiture.

Aucun obstacle n'a limité la visibilité des chauffeurs.

Le conducteur de la voiture arrivant à l'intersection n'a pas respecté le feu rouge et a percuté le côté gauche de l'autobus lorsque celui-ci se trouvait au milieu du carrefour. Le choc a provoqué la giration violente de l'autobus dans le sens anti-horaire, puis son renversement sur le côté droit après avoir effectué un demi-tour.

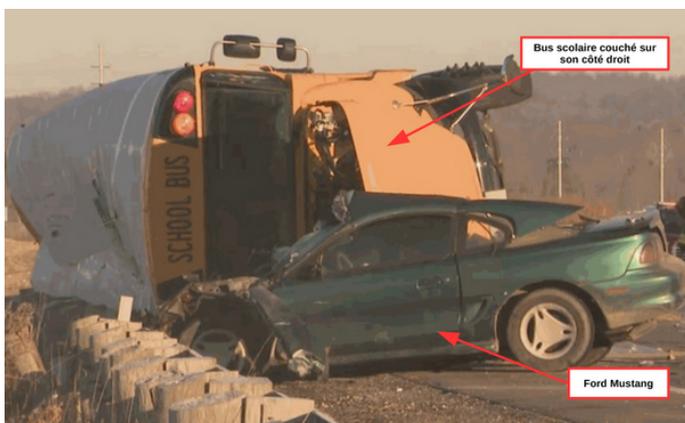
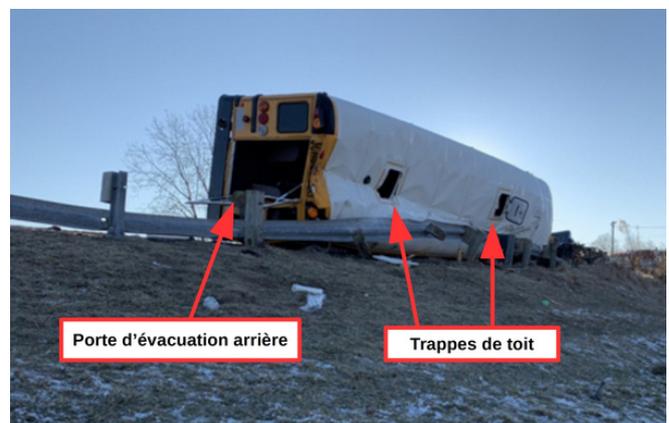
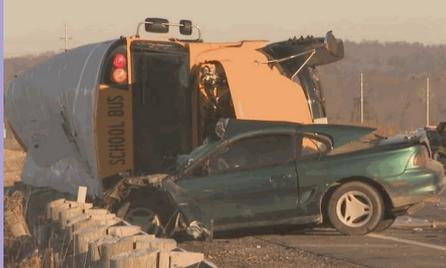
PHASE 1 : en route vers le carrefour

Les sièges passagers de l'autobus ne disposent pas de ceinture de sécurité. Seul le conducteur est attaché.

Les passagers sont répartis dans le véhicule à raison d'une personne par banquette.

La caméra se trouve au niveau du premier rang de sièges côté gauche, filmant le tableau de bord et la porte avant, le conducteur de dos ; les cinq premiers rangs sont visibles.

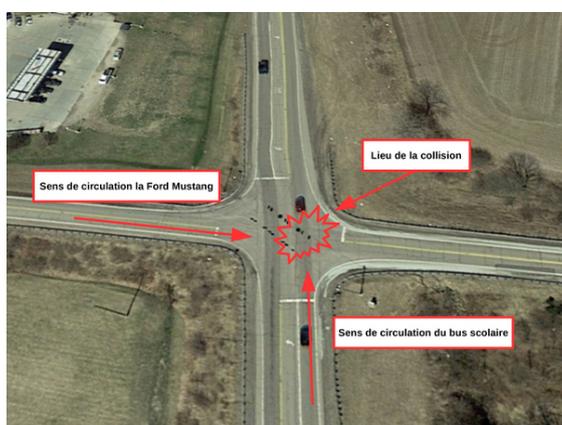
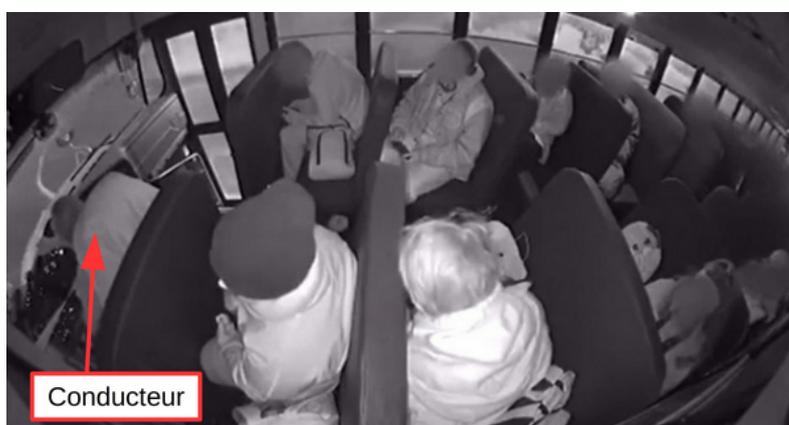
PHASE 2 : choc entre véhicules

La voiture grille le feu rouge et percute l'autobus, provoquant un déplacement latéral violent des passagers et du conducteur sur le côté gauche. Personne n'avait anticipé le choc. L'autobus est toujours sur ses roues.

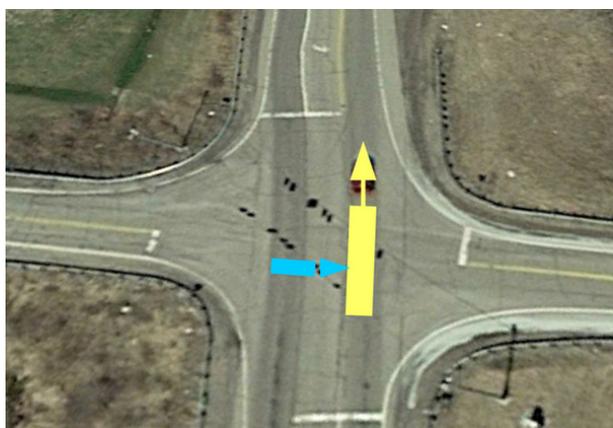
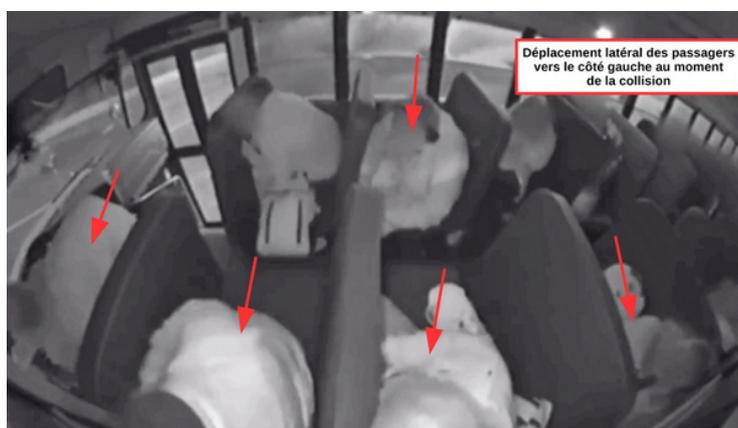
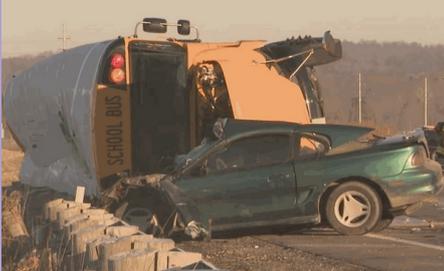
PHASE 3 : rotation de l'autobus

L'autobus entame un mouvement circulaire anti-horaire suite à la collision. Les forces associées à ce mouvement provoquent le déplacement vers la droite des occupants après celui vers la gauche.

Certains passagers ne sont plus assis à leur place mais sont poussés sur la place d'à côté, et d'autres se retrouvent dans le couloir central.

Par réflexe, certains passagers s'accrochent aux dossiers.

L'autocar est toujours sur ses roues.

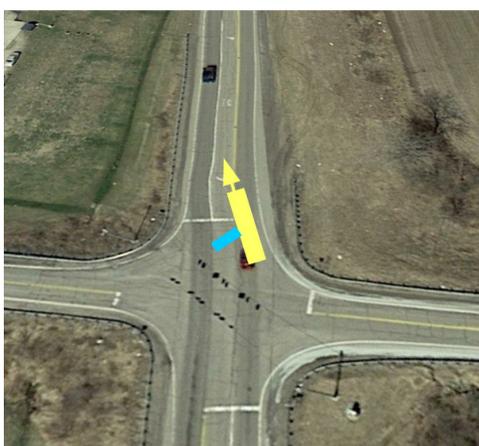
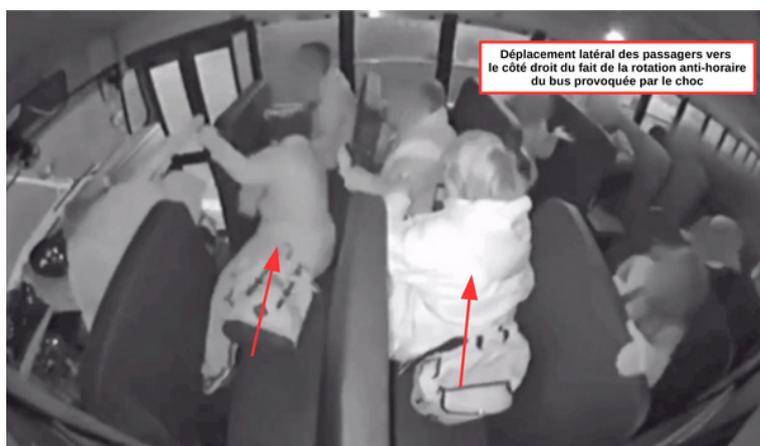
PHASE 4 : poursuite de la rotation

Certains passagers solidement accrochés avec leurs mains résistent aux forces dynamiques et se maintiennent sur leur siège.

La passagère du premier rang de gauche n'y arrive pas et est éjectée sur les sièges de droite.

Le conducteur, seul ayant une ceinture attachée, garde les mains sur le volant et reste assis à sa place.

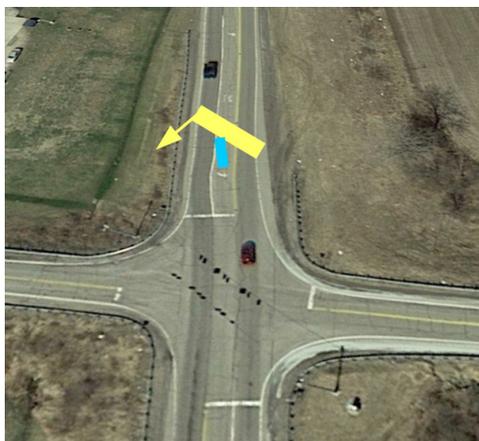
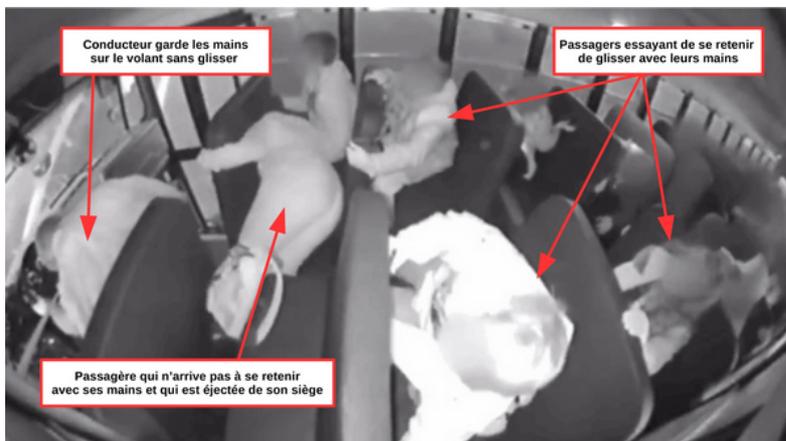
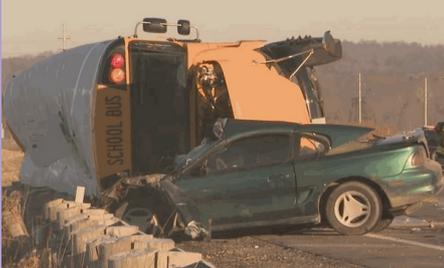
PHASE 5 : renversement de l'autobus

L'autobus se renverse sur son côté droit le long d'une barrière de sécurité.

Dans ce mouvement, l'ensemble des passagers initialement assis sur les sièges côté gauche ont été projetés sur les sièges et les passagers assis côté droit. Aucun n'a réussi à se maintenir malgré la vitesse faible de l'autobus en fin de rotation.

Lors du basculement, certains passagers ont été projetés au plafond et sont retombés lourdement sur leurs camarades de droite, les poussant au travers des vitres. Tous essaient de se retenir en s'agrippant aux bords des sièges. La passagère du premier rang de gauche se retrouve la tête en bas, contre le sol. Seul le conducteur se maintient sur son siège.

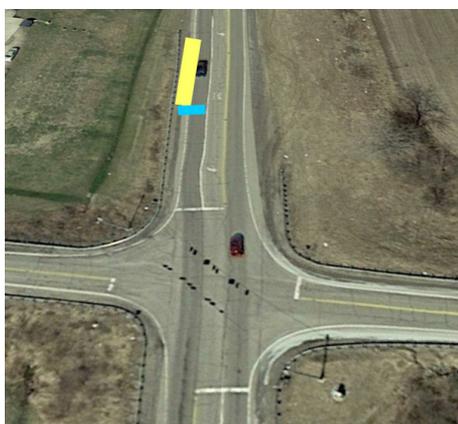
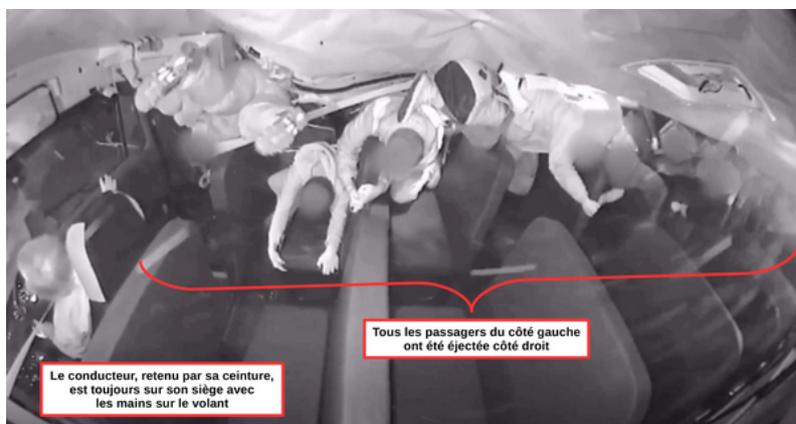
PHASE 6 : évacuation de l'autobus

Les passagers commencent à évacuer l'autobus par les trappes de toit qui doivent être brisées et par la porte arrière. Le véhicule étant couché sur le côté droit, la porte avant droite n'est pas utilisable.

Le conducteur se détache ensuite tout en se tenant à la ceinture de sécurité pour ne pas chuter.
